RUPTURES DU REVÊTEMENT MÉTALLIQUE DANS LES HÉMI-ARTHROPLASTIES BICENTRIQUES DE HANCHE À PROPOS DE 3 CAS

J. LEGAYE¹

J. LEGAYE. Rupture of the outer shell of biarticular hipprostheses. Report of 3 cases.

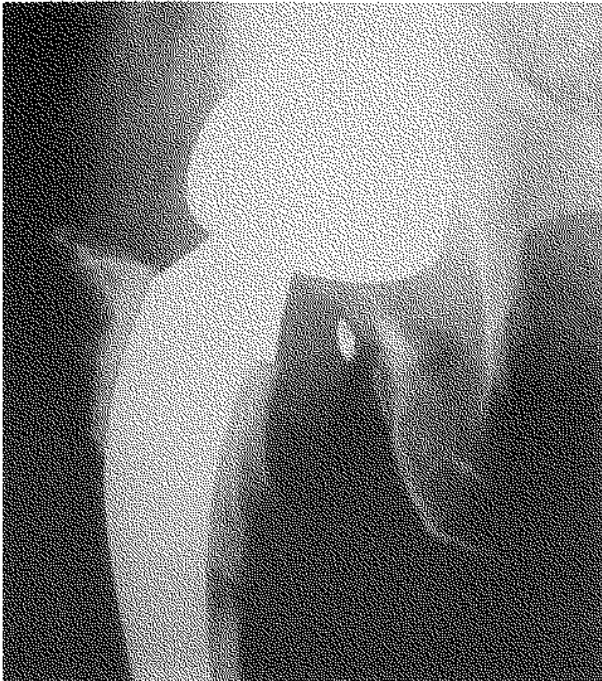
Après 6 mois d'évolution apparaît, sans notion de traumatisme, une gêne de plus en plus douloureuse lors de la mobilisation de cette hanche. La radiographie objective une rupture du revêtement métallique de la cupule, avec libération de fragments métalliques dans l'articulation (fig. 1).

Fig. 1. — Cas n° 1. Radiographie au 6^e mois post-opératoire. Rupture du revêtement métallique de la cupule et libération de fragments intra-articulaires.

La reprise chirurgicale en prothèse totale, conservant la même tige fémorale, restaure une fonction normale. La cupule et les fragments sont représentés à la figure 3.

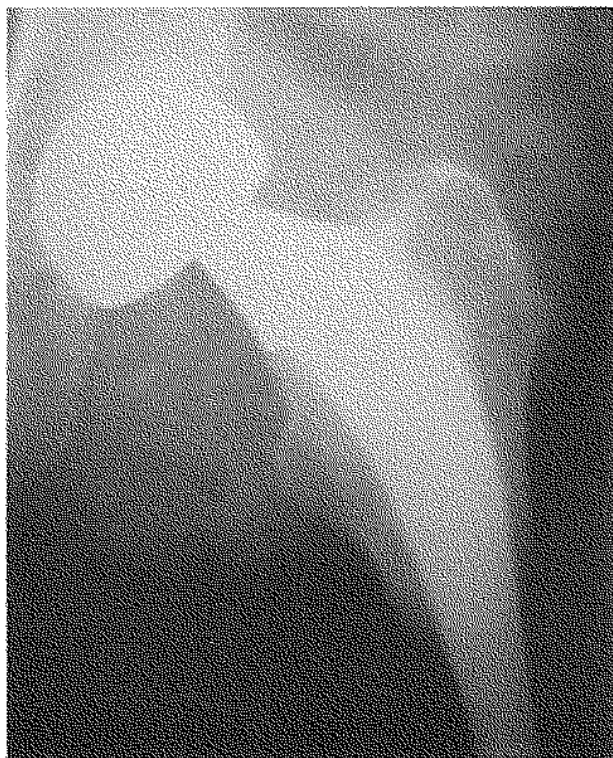
Fig. 2A

L'évolution post-opératoire est favorable à court et à long terme, malgré le fait que la radiographie pratiquée lors du contrôle systématique au 3^e mois objective une rupture du revêtement métallique. Cette rupture est déjà visible à l'examen attentif de la radiographie au 1^{er} mois postopératoire, mais s'est accentuée (fig. 2).

A. Radiographie au 1^{er} mois post-opératoire. Un début de soulèvement du revêtement métallique est visible.

Aucune reprise chirurgicale n'est proposée en raison de la bonne tolérance fonctionnelle et du risque général lié à l'âge de la patiente. Après 2 ans, l'évolution reste favorable.
